SAFETY NOTE

n°: 02 - 2020

GTO light 2 omologation n°:
EAPR-GZ-0831/18

Serial number: Seriennummer - Numero di serie
On all

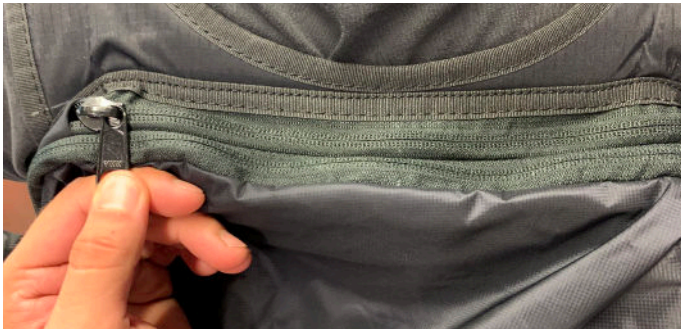
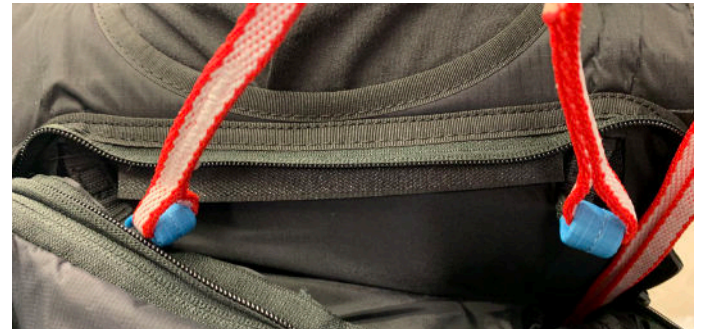
Aprire la cerniera dietro alle spalline dell'imbragatura (vedi foto 1 e 2). Estrarre le due estremità della fune di vincolo, verificare che su entrambe ci sia la cucitura fatta con il filo bianco (simile a foto 3).

Attenzione la fune di vincolo può rimanere regolarmente in posizione anche in assenza della cucitura, in quanto le due parti vengono preventivamente connesse con colla a caldo.

Open the zip behind the shoulder straps of the harness (picture 1 and 2), take out the two V-line loops and make sure that each has been sewn with white thread (similarly to picture 3).

Please be extra careful as the loops may apparently look alright even if the seam is missing because its two layers are glued together.

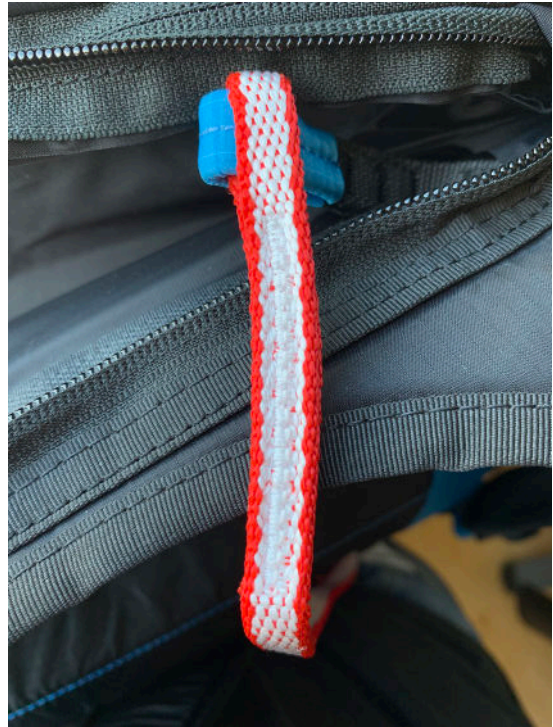
One of our dealers noticed that the seam on one of the two loops securing the V-line to the GTO LIGHT 2 was missing.

Don't worry if the seams on the two loops look a bit different: that is perfectly normal due to a possibly different strap texture or a slight movement of the strap when it was being sewn.

The seam is made with an automatic machine that guarantees consistency in shape and in number of stitches.

If you the white seam is there, then no further action is needed and you simply put the V-line back in its compartment and zip it up as explained in the user manual.

If the seam on one or both loops is missing, your GTO LIGHT 2 must not be flown.

Contact your local Woody Valley dealer for a reparation under warranty.
