## SAFETY NOTE

n°: 01 - 2022  
Date: 18/03/22  
Status: **HIGHLY RECOMMENDED**

Requirement:  
Control the handle before flying  
how explained below

X-R7 omologation n°:  
EAPR-GZ-0541/16

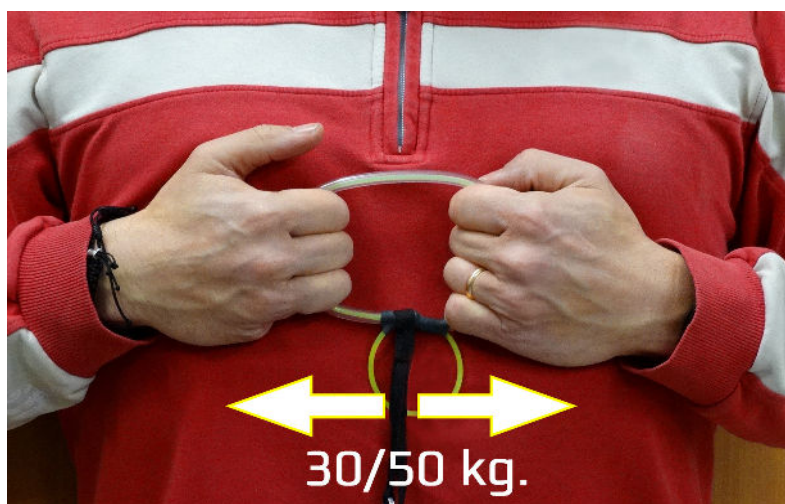
Dear customer,  
Unfortunately we have recorded a case of low-load breakage on one of our X-Rated7 rescue handles.

Test results on harnesses sold in 2016-2017-2018 show that the aging factor of the materials is not the cause, which we think might be the accidental sharp edge of one of the tallurit.

To prevent any other possible case of such breakage, we have decided to replace the plastic-wired rescue handles with the most recent steel-wired ones.

While waiting to receive the replacement handles, here's how you can make sure your plastic-wired rescue handle is safe. As shown in the picture, with your arms you can apply a pulling force on the handle, an average build in good health can applies a 30-50 kg force, which is more than enough to assess airworthiness.

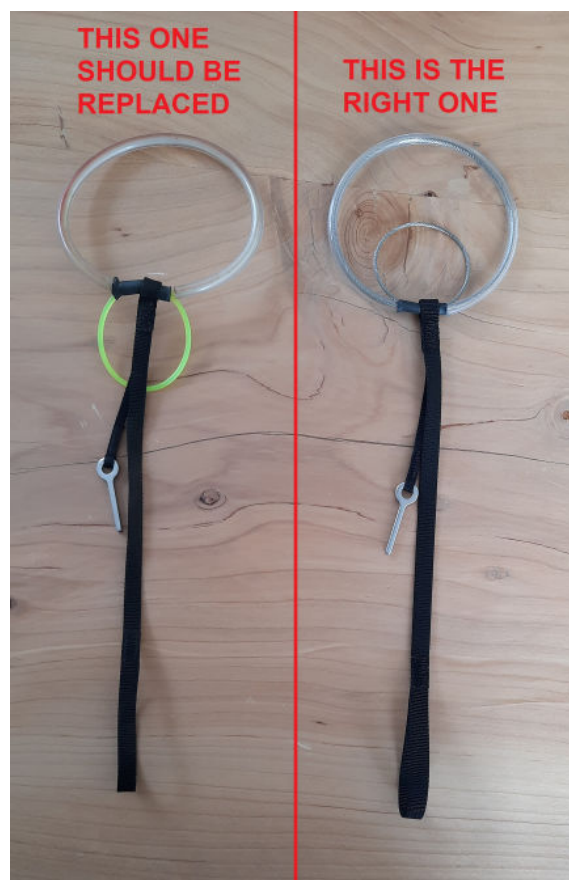
Cher client,  
Nous avons hélas enregistré un cas de rupture à faible charge sur l'une de nos poignées de secours d' X-Rated 7.

Les résultats des tests effectués sur les cocons vendus en 2016-2017-2018 démontrent qu'il ne s'agit pas d'un vieillissement prématuré des matériaux, ce qui nous amène à penser que le problème viendrait d'un bord tranchant accidentel de l'un des manchons tallurit.

En attendant de recevoir les poignées de remplacement, voici comment vous pouvez vous assurer que votre poignée de secours à fil plastique est suffisamment résistante.

Comme indiqué sur la photo, vous pouvez appliquer avec vos bras une force de traction sur la poignée. Une personne de corpulence moyenne et en bonne santé peut appliquer une force de 30 à 50 kg, ce qui est plus que suffisant pour évaluer la navigabilité.
