## SAFETY NOTE

n°: 01 - 2022  
Date: 18/03/22  
Status: **HIGHLY RECOMMENDED**

Requirement:  
Control the handle before flying  
how explained below

X-R7 omologation n°:  
EAPR-GZ-0541/16

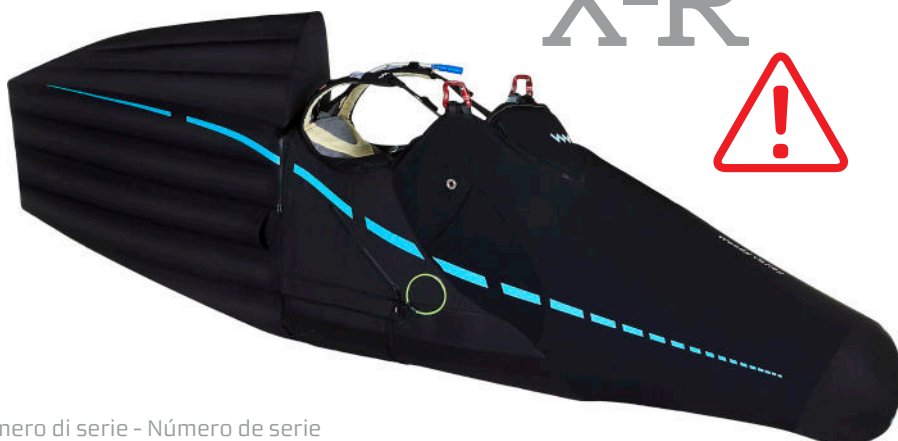
Dear customer,  
Unfortunately we have recorded a case of low-load breakage on one of our X-Rated7 rescue handles.

Test results on harnesses sold in 2016-2017-2018 show that the aging factor of the materials is not the cause, which we think might be the accidental sharp edge of one of the tallurit.

To prevent any other possible case of such breakage, we have decided to replace the plastic-wired rescue handles with the most recent steel-wired ones.

You can contact your local dealer or national distributor (<https://www.woodyvalley.eu/en/dealers.php>) to get a free replacement handle.

While waiting to receive the replacement handles, here's how you can make sure your plastic-wired rescue handle is safe. As shown in the picture, with your arms you can apply a pulling force on the handle, an average build in good health can applies a 30-50 kg force, which is more than enough to assess airworthiness.
